INDAGINI AMBIENTALI PRESSO L'AREA
EX ZEROWATT DI VIA BUSA - ALZANO LOMBARDO (BG)

REPORT INDAGINI AMBIENTALI
LUGLIO 2018

R03

DETERMINAZIONE FIBRE LIBERE D'AMIANTO
AERODISPERSE C/O AREA EX ZERO WATT
DI NESE (BG)
PRELIEVI LUGLIO 2018

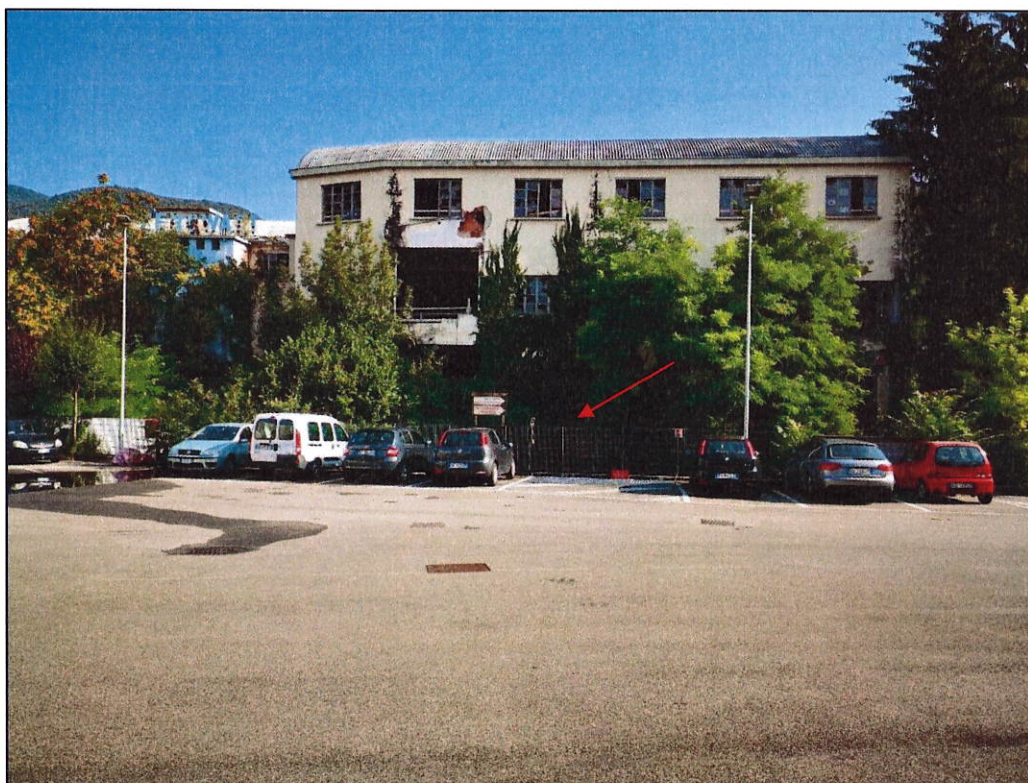
Postazione 1 – Lato Sud

La sonda è stata posizionata all'esterno dell'area Ex Zerowatt presso il parcheggio a servizio della zona artigianale e commerciale adiacente.

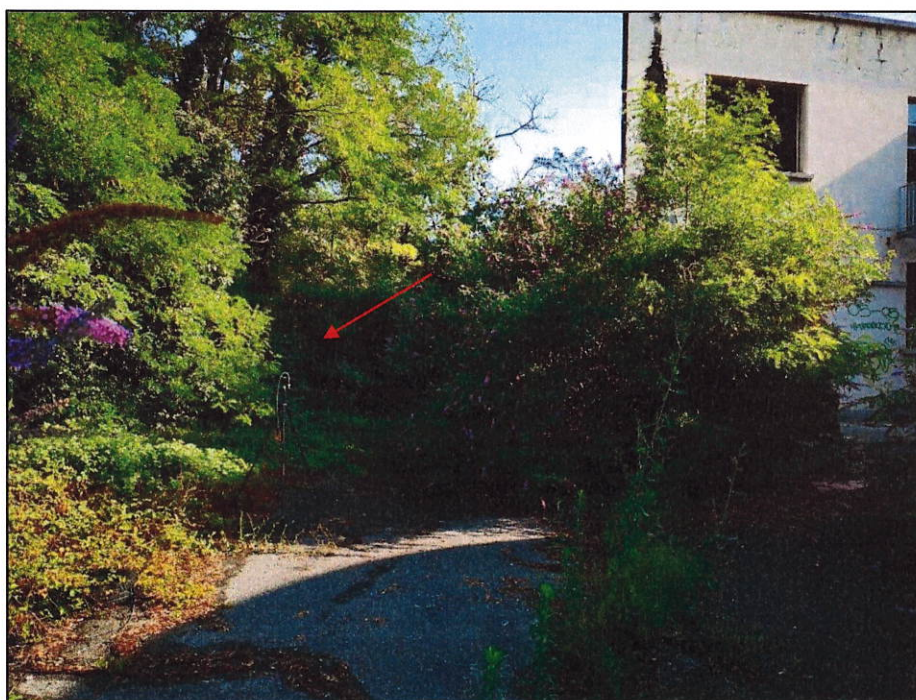
Postazione 2 – Lato Ovest

La sonda è stata posizionata all'interno dell'area Ex Zerowatt.

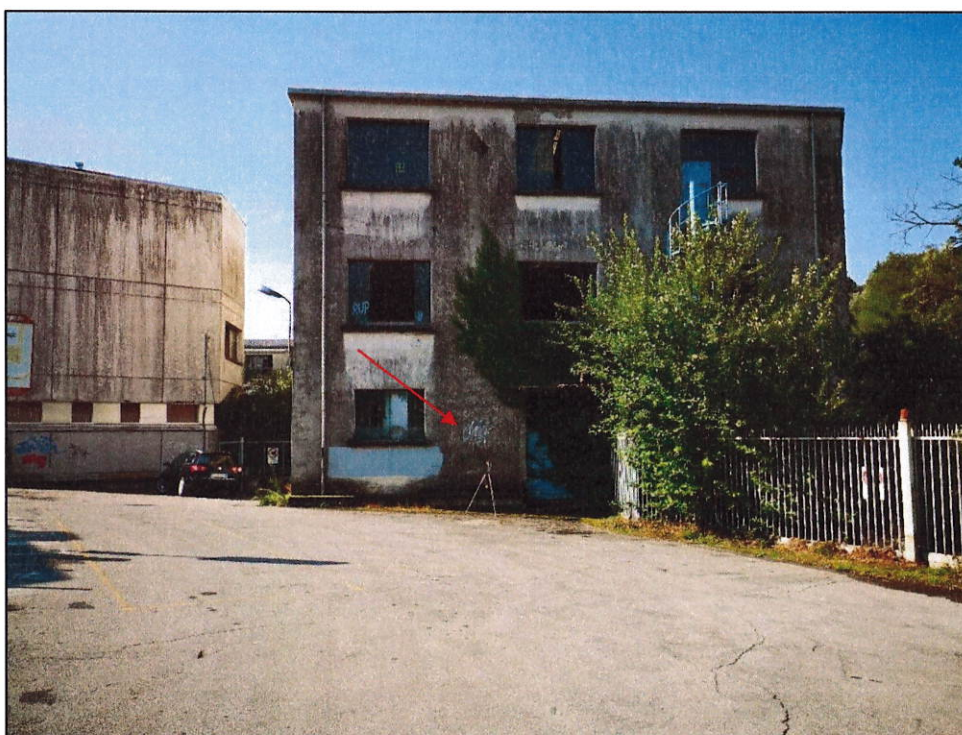
Postazione 3 – Lato Nord

La sonda è stata posizionata all'esterno dell'area Ex Zerowatt presso la fermata ATB.

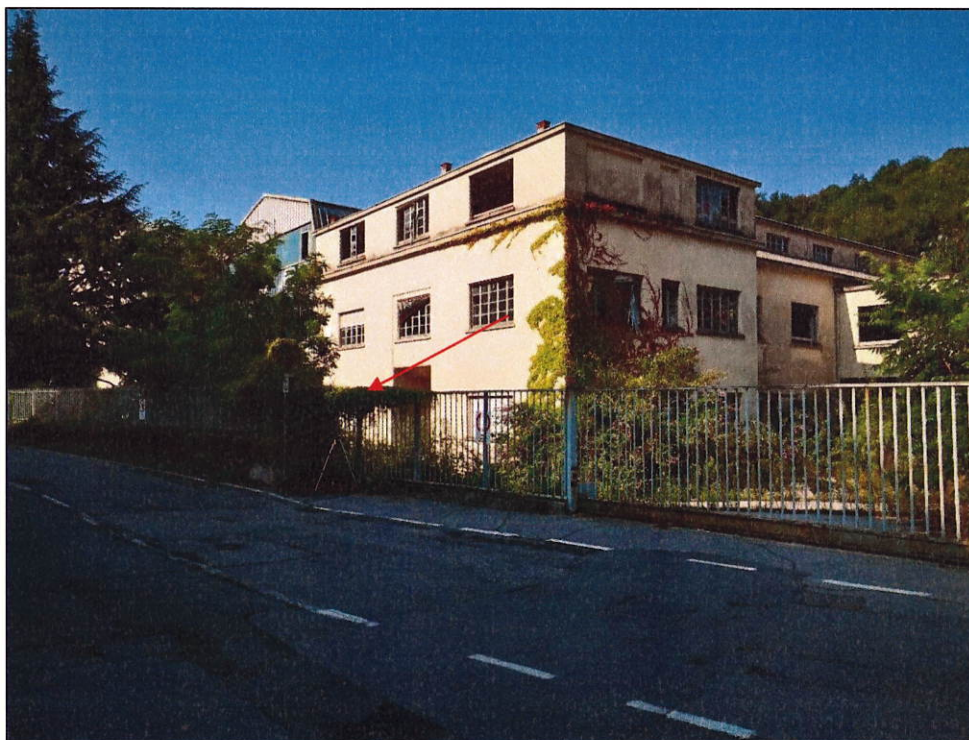
Postazione 4 – Lato Est

La sonda è stata posizionata all'esterno dell'area Ex Zerowatt presso il vecchio ingresso aziendale.
